**Projekt-Nr.: 220052-01**

Datum: 13.03.2023

# UNTERSUCHUNGSBERICHT

## Grundwasserbeprobung "WG Gartenstadt Ohrdruf"

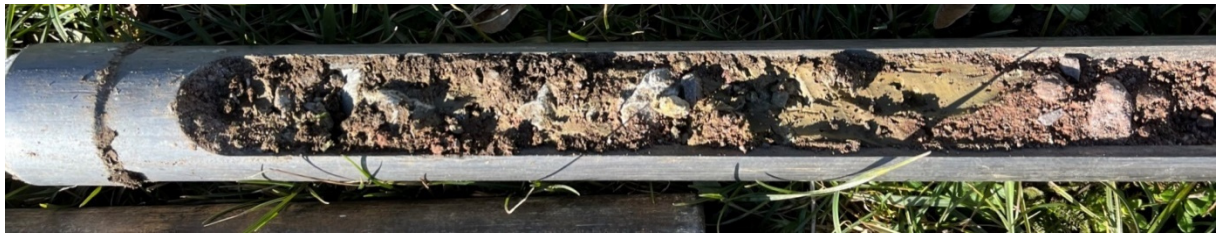
Unter dem Oberboden wurde in den Bohrungen RKS 2 bis RKS 4 eine aufgefüllte Lage eines rotbraunen, lehmigen Kieselieses vorgefunden. Diese Auffüllung reichte bis ca. 1,10 m < GOK. Es handelte sich dabei um einen stark schluffig-tonigen, sandigen Kiesboden. Die Kieselanteile bestanden aus einem rötlichen Sandstein. Die Lagerungsdichte wurde anhand des Bohrwiderstands als mitteldicht eingeschätzt, die Konsistenz der bindigen Anteile als steif. Die Färbung des Bodens war rötlichbraun, teils auch dunkelbraun oder schwarz. In bodenmechanischer Hinsicht ist das Auffüllmaterial als kiesiger schluffiger Sand zu beschreiben, der den Bodengruppen [GU], [GU\*], A nach DIN 18196 zugeordnet werden kann.

Bild 1: Aufgefüllter Kies-/Lehmboden, RKS 3

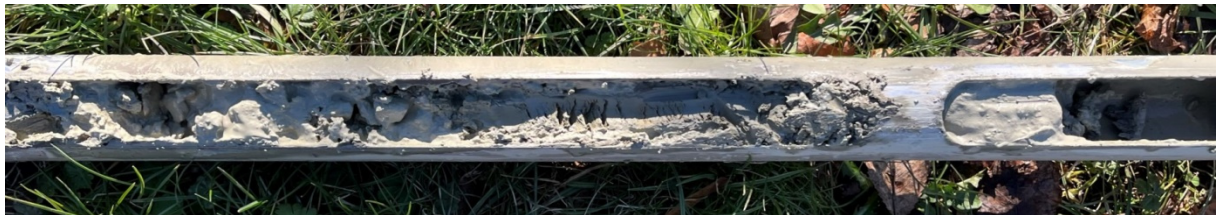
In allen Bohrungen befand sich unter der Oberbodenauflage bzw. der unsortierten Auffüllung ein grüngrauer bis ockerfarbener lehmig-toniger Boden mit kiesigen-steinigen Anteilen des unterlagernden Kalksteins. Es handelte sich dabei um den Verwitterungsbildungen der unterlagernden Kalksteine. Der Boden war von steifer bis halbfester Konsistenz und reichte bis in Tiefen von 4,60 m < GOK, wo er kontinuierlich ohne scharfen Übergang in die anstehenden Kalksteinen überleitet. Der Verwitterungsboden wird den Bodengruppen GT, GT\*, TL sowie TM nach DIN 18196 zugeordnet.

Bild 2: Verwitterungslehm/-schutt von Kalkstein, RKS 4
